# Meerjarenonderhoudsplan

90890-2023 • VvE Veerburgh-Poelburgh-Kaagburgh

Lobeliuslaan 164-264

Oegstgeest

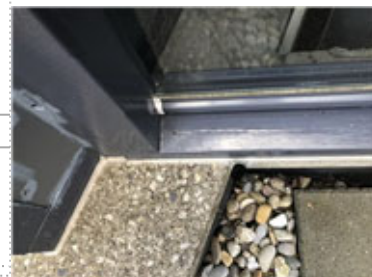
**3120 Kozijn buiten hout**

B7EM08 Scheuren in houten kozijn

| Ernst | Intensiteit | Omvang | Conditie | Risico/prioriteit |
|---|---|---|---|---|
| Ernstig | 2 | 3 | 3 | Technische vervolgschade - ernstig effect<br>Beleving & Esthetica - ernstig effect<br>Score: 3 |

| Herstellen ondergrond, gelijktijdig met schilderwerk | | 1,00 pst | € 18.150 |
| Aanbrengen van vlies op onderdorpels met scheuren. | | | |

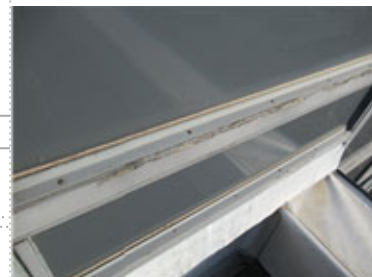
**3120 Kozijn buiten hout**

Diverse gevels

B7EW01 Afdichting, manco

| Ernst | Intensiteit | Omvang | Conditie | Risico/prioriteit |
|---|---|---|---|---|
| Ernstig | 3 | 5 | 6 | |

| Herstellen | | 1,00 pst | € 16.940 |
| Daar waar aluminium beglazingsprofielen zitten vervangen door Woodstone profiel of houten neuslat. | | | |

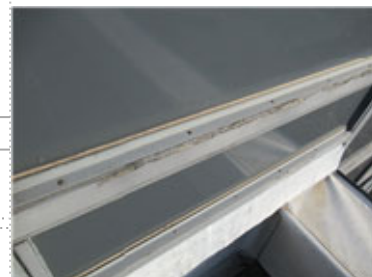
**4631 Buitenschilderwerk kozijn&raam hout dekkend m2**

Weerbelaste zijden

B11EM05 Afbladderen

Doo rlangdurige blootstelling, detaillering en uitstel van onderhoud steke degradatie van betsaand verfsysteem. Liggende delen kaal maken extra gronden.

| Herstellen | | 1,00 pst | € 4.235 |

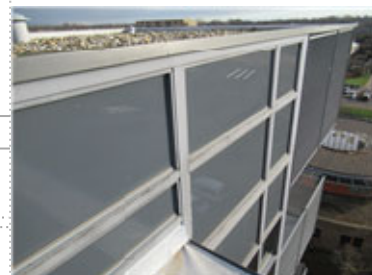
**4631 Buitenschilderwerk kozijn&raam hout dekkend m2**

Oost en Zuidgevels

B11SM07 Verpoederen

Verpoedering van verfsysteem vervolgsysteem is noodzakelijk de conditie van het schilderwerk gaat erg achteruit.

| Vervolgsysteem | | 1,00 pst | € 102.548 |

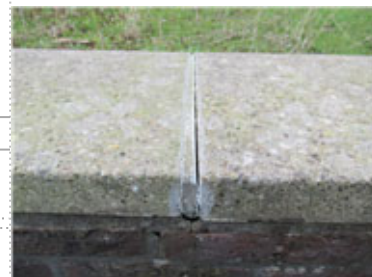
**2110 Dilataties kitvoeg balkons en muurafdekkers**

Rondom begane grond

B2EW01 Afdichting, manco

De kitnaden vertonen uitdroging en onthechting deze dienen te worden vervangen.

| Herstellen | | 1,00 pst | € 4.235 |

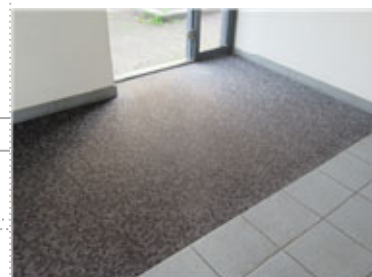
**4321 Vloerafwerking coralmat**

B9SM07 Slijtage

Inloop mat is einde levensduur vertoont vervuiling en slijtage.

| Vervangen | | 1,00 pst | € 2.178 |

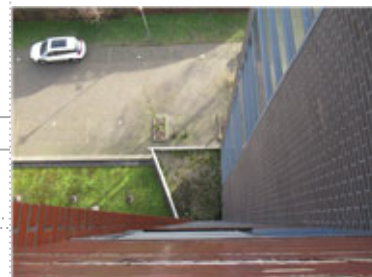
**4621 Buitenschilderwerk gevelbekleding hout**

Gevelbekleding lifthalen

B11EM02 Intercoat onthechting

Onthechting van verfsysteem losse delen verwijderen en opnieuw aanbrengen met systeem van Jotun.

| Herstellen | | 1,00 pst | € 10.439 |

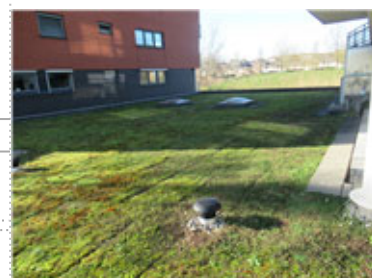
**4711 Dakbedekking kunststof sedum dak**

Dakvlak sedum

B6EW02 Lekkage

| Vervangen aanhoudelijke lekkage klachten | | 1,00 pst | € 235.950 |

Sedumdak vervangen inclusief dakbedekking en details.

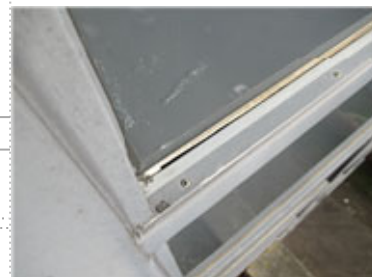
**3140 Afdichting glaskit**

Ramen aan de zon zijdes

B7SC03 Openstaande verbindingen

| Kitwerk is op meerdere plekken uitgedroogd dit kan toekomstige houtrot veroorzaken. | | | |

| Vervangen gelijktijdig met schilderwerk | | 1,00 pst | € 1.815 |

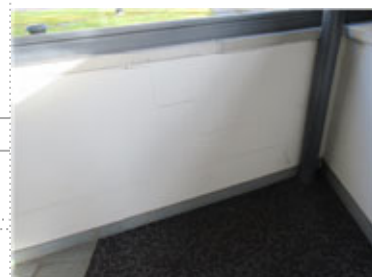
**4622 Binnenschilderwerk stucwerk**

Begane grond trappenhuizen

B11EM05 Afbladderen

| Onthechting en scheurvormingen zijn visueel zichtbaar gelijktijdig herstellen met overige werkzaamheden | | | |

| Herstellen | | 1,00 pst | € 908 |

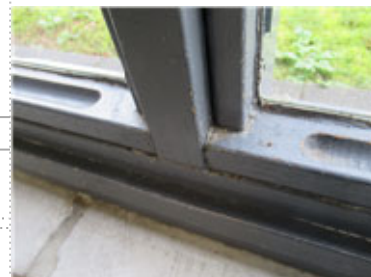
#### 4622 Binnenschilderwerk hout dekkend

Trappenhuizen

B11EM04 Kale delen

| Herstellen | | 1,00 pst | € 32.971 |
| Losse verflagen verwijderen en vervolgsysteem aanbrengen | | | |

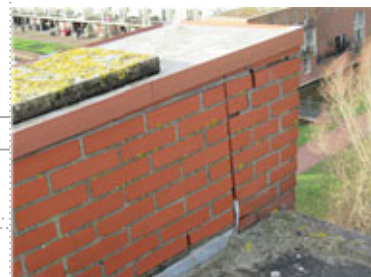
#### 2110 Gevelconstructie metselwerk

Kaagburg

B2EC03 Verankering, manco

Door windbelasting is de dakkap omhoog gewaaid waardoor schade is ontstaan aan het metselwerk. Herstellen gelijktijdig met buitenschilderwerk.

| Herstellen | | 1,00 pst | € 4.235 |

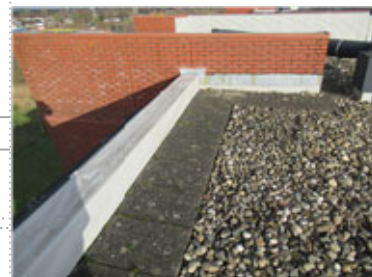
**4111 Gevelafwerking voegwerk platvol**

Parkzijdes

B8GA01 Aangroei mos, algen

| Het voegwerk aan de zonzijde is aangetast deze is op meerdere delen verzand | | | |

| Vervangen voegwerk tuinzijde gelijktijdig met schilderwerk | | 1,00 pst | € 15.730 |

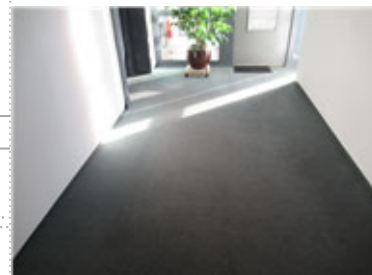
**4321 Vloerafwerking tapijt lifthallen**

Trappenhuisen

B9GA02 Vuil, aanslag, verkleuring

| Vervuiling van vloertapijt in de lifthallen het is mogelijk deze te reinigen. | | | |

| Reinigen | | 1,00 pst | € 9.075 |

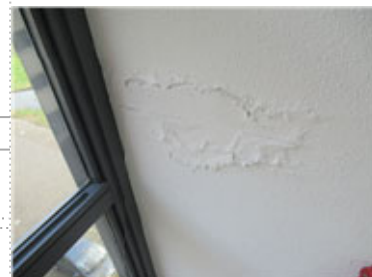
**4621 Buitenschilderwerk stucwerk**

Binnenzijde trappenhuizen

B11GB01 Subelementen manco

Op meerdere delen is onthechting door vocht aan binnen zijde van de trappenhuizen zichtbaar dit dient nader te worden onderzocht. Dit kan in combinatie met schilderwerk van ispo aan de buitengevel.

| Activiteit: | 2023 | Hvh | Totaal |
|---|---|---|---|
| Nader onderzoek en herstellen | | 1,00 pst | € 1.815 |

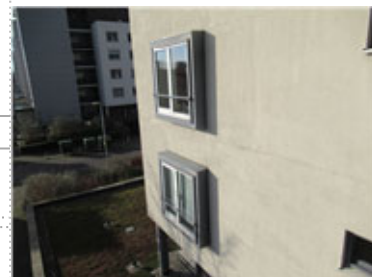
**4621 Buitenschilderwerk stucwerk**

Parkeerszijde

B11GA05 Vuil, aanslag, verkleuring

Vervuiling van de Ispo gevels

| Activiteit: | 2030 | Hvh | Totaal |
|---|---|---|---|
| Vervolgsysteem | | 1,00 pst | € 41.790 |

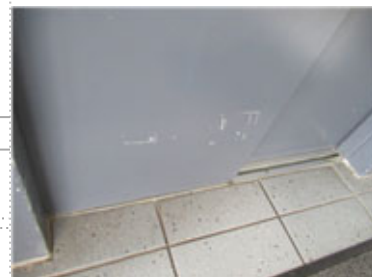
**4622 Binnenschilderwerk metaal**

Trappenhuizen

B11SM01 Beschadiging

Mechanische beschadigingen aan de liftdeuren

| Herstellen | | 1,00 pst | € 5.489 |

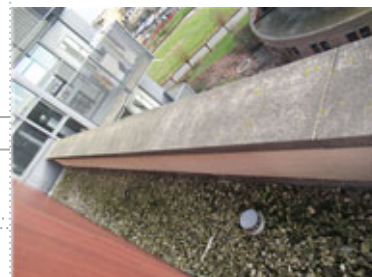
**2110 Gevelafdekking beton**

B2GA01 Aangroei mos, algen

Alg en mos groei op de muurafdekkers deze schoonspuiten gelijktijdig met kitnaden vervangen.

| Reinigen | | 1,00 m2 | € 2.844 |

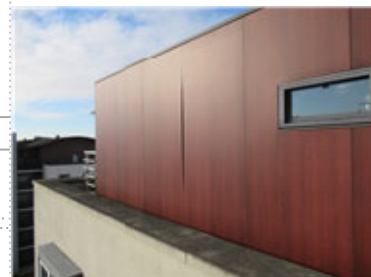
### 4112 Gevelbekleding

Poelburgh

B8GB01 Bevestiging secundair, manco

Gevelbekleding zit los deze met langere schroeven vastzetten mocht achterliggende bevestiginghout rot zijn deze vervangen.

| Activiteit: | 2023 | Hvh | Totaal |
|---|---|---|---|
| Herstellen | | 1,00 pst | € 3.025 |

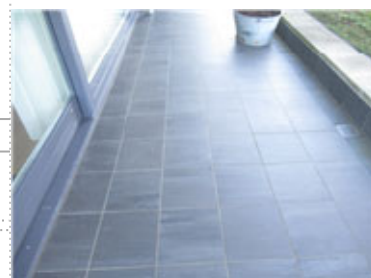
### 4322 Vloerafwerking tegels balkons maaiveld

Terras torren 2

B9EW01 Lekkage

Op een aantal delen bevindt zich het voegwerk in slechte conditie en kitnaden zijn manco.

| Activiteit: | 2023 | Hvh | Totaal |
|---|---|---|---|
| Herstellen | | 1,00 pst | € 666 |

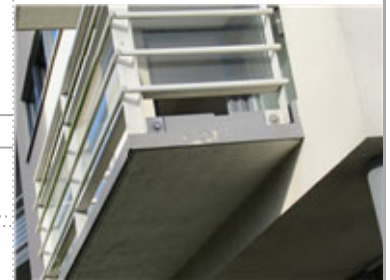
**4628 Buitenschilderwerk betonconstructie kolommen,dikte kanten**

Balkons

B11EM05 Afbladderen

| Onthechting van verflagen vervolgsysteem aanbrengen | | | |

| Herstellen | | 1,00 pst | € 2.409 |
