# Meerjarenonderhoudsplan

90890-2023 • VvE Veerburgh-Poelburgh-Kaagburgh

Lobeliuslaan 164-264

Oegstgeest

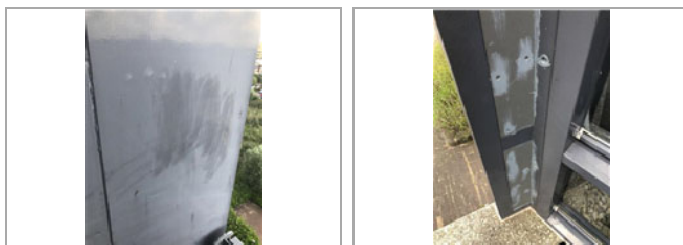
B7EM08 Scheuren in houten kozijn

| Aanbrengen van vlies op onderdorpels met scheuren. | | | |

| Herstellen ondergrond, gelijktijdig met schilderwerk | | 1,00 pst | € 18.150 |

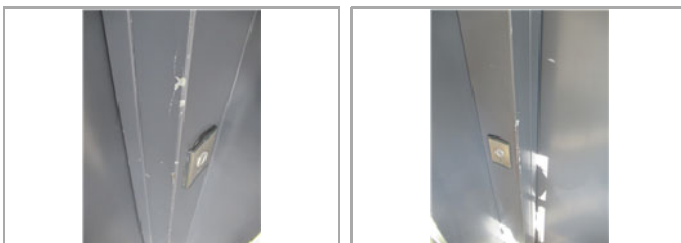
Mechanische beschadigingen aan de liftdeuren

| Herstellen | | 1,00 pst | € 5.489 |
